1º Congresso Brasileiro de Ciência  
e Saberes Multidisciplinares

## Estaca hélice contínua: análise de cenário na construção civil

**Resumo:** O presente projeto apresenta a fundação tipo estaca hélice contínua, como funciona o processo de execução, ensaios feitos para análises de patologias e apresenta um estudo de caso com dados reais de uma obra e exemplos de resultados de ensaio de integridade de estacas realizadas nessa obra que foi estudada, especificamente estacas que apresentaram problemas durante o ensaio, onde é falado sobre os resultados obtidos, as patologias e as soluções propostas pela obra para os mesmos. O trabalho é apresentado a partir de revisões bibliográficas de livros e artigos e um estudo de caso de uma obra que optou por esse tipo de fundação.

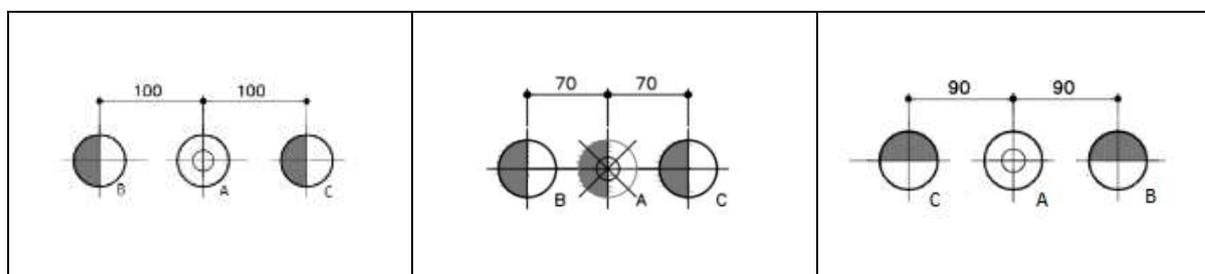
Figura 1 – Croqui dos reforços a serem realizados

A partir dos dados apresentados foi analisado com o ensaio de integridade (PIT) a necessidade de fazer um reforço nas estacas. Quando a obra obtém esses dados do ensaio é necessário passar para o projetista que nesse verificou a necessidade de fazer um reforço ou seja mais duas estacas, sendo elas as estacas B e C ao lado da estaca A (estaca já feita, onde foi realizado o ensaio de integridade), na figura 1 abaixo mostra como devem ser feitos os reforços, para que essas duas novas estacas possam suprir a estaca anterior que não suportaria a capacidade projetada para ela.

(a) Estaca 01

(b) Estaca 02

(c) Estaca 03

Após a leitura da tabela acima pode-se observar que as anomalias das estacas apresentadas são as mesmas, as 3 estacas tiveram problemas de continuidade, esse problema pode gerar problemas futuros na construção se não corrigidos antes da construção das próximas etapas da obra, causando fissuras, trincas, entre outras patologias.
